**Anatomia di un Incidente**  
**...nessuna decisione alla**  
**Decision Height**

## Sicurezza del Volo

n° 292

luglio/agosto 2012

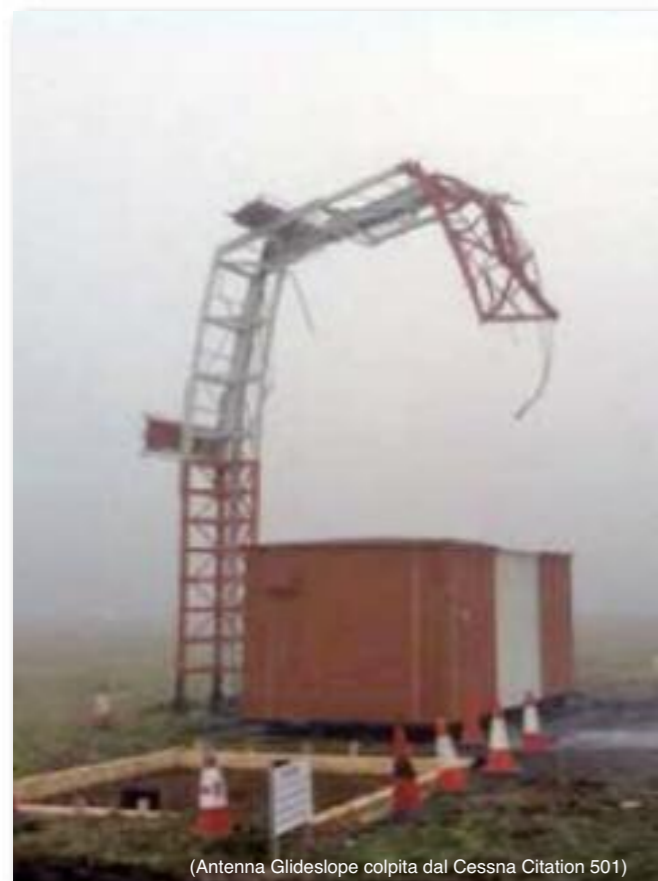
(Antenna Glideslope colpita dal Cessna Citation 501)

The copilot, the pilot flying, became confused, and the Citation 501 continued descending until it struck the glideslope antenna and then terrain off the right side of the runway.

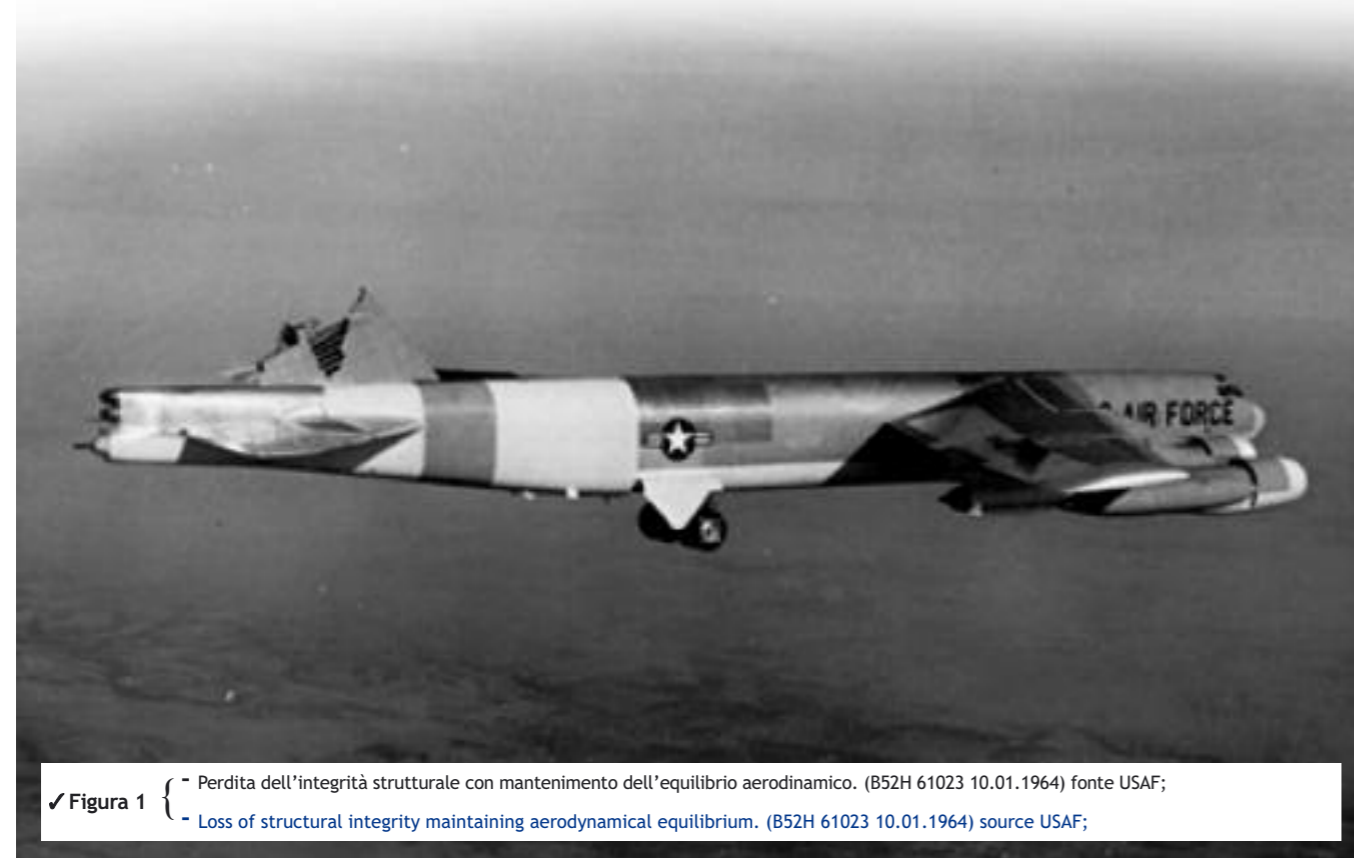
✓ **Figura 1** { - Perdita dell’integrità strutturale con mantenimento dell’equilibrio aerodinamico. (B52H 61023 10.01.1964) fonte USAF;  
- Loss of structural integrity maintaining aerodynamical equilibrium. (B52H 61023 10.01.1964) source USAF;
