n° 359 settembre/ottobre 2023

Sicurezza del **Volo**

IL VORTEX RING STATE
del rotore degli elicotteri

IL VORTEX RING STATE DEL ROTORE DEGLI ELICOTTERI

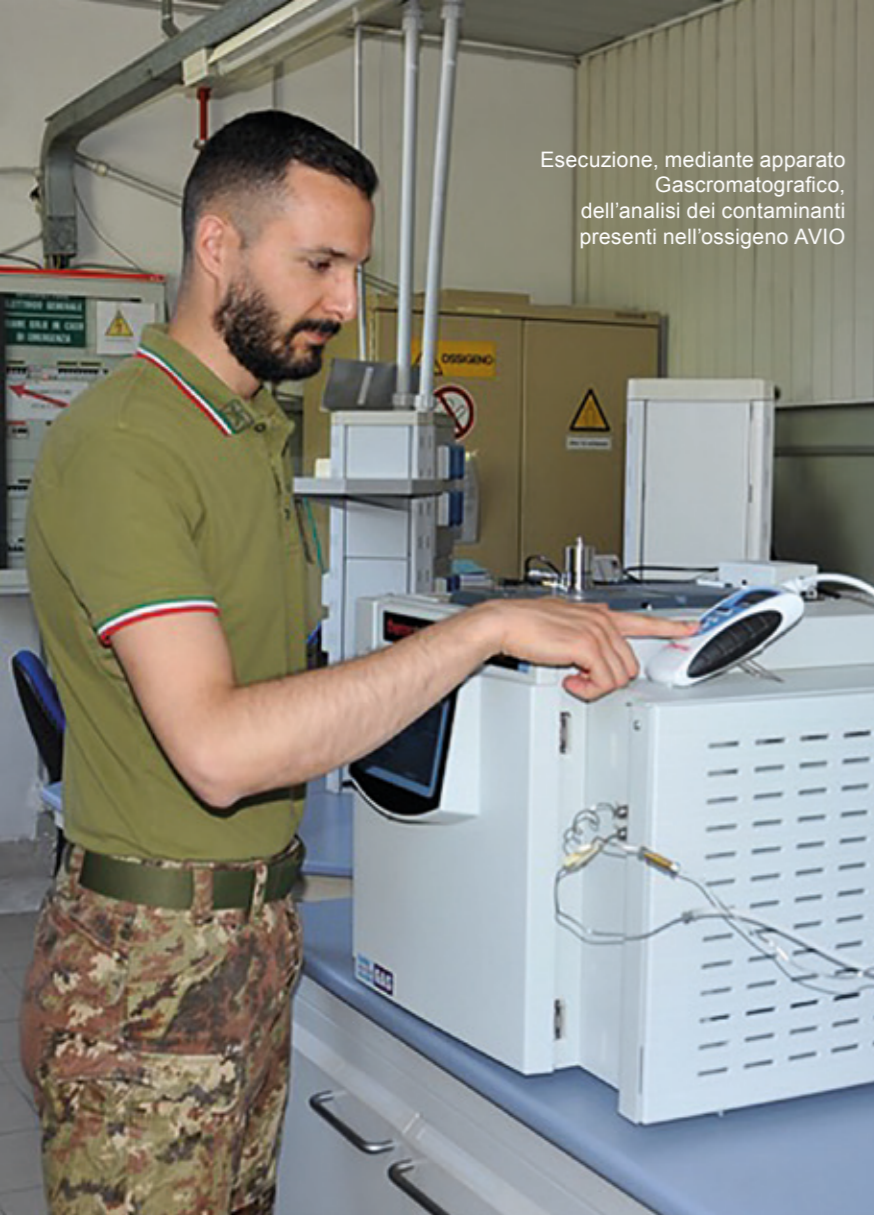
Esecuzione, mediante apparato Gascromatografico, dell'analisi dei contaminanti presenti nell'ossigeno AVIO

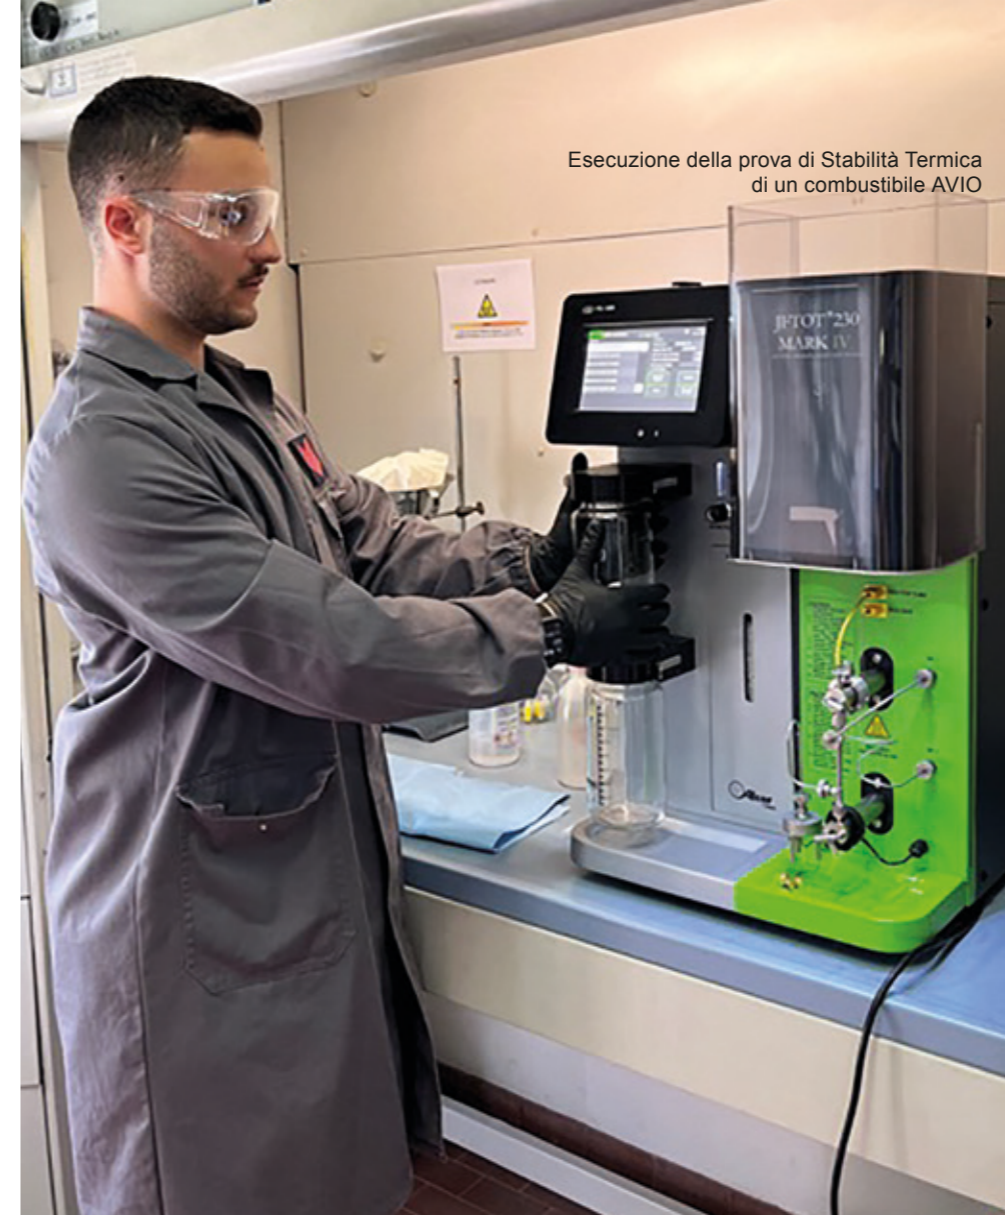
Esecuzione della prova di Stabilità Termica di un combustibile AVIO

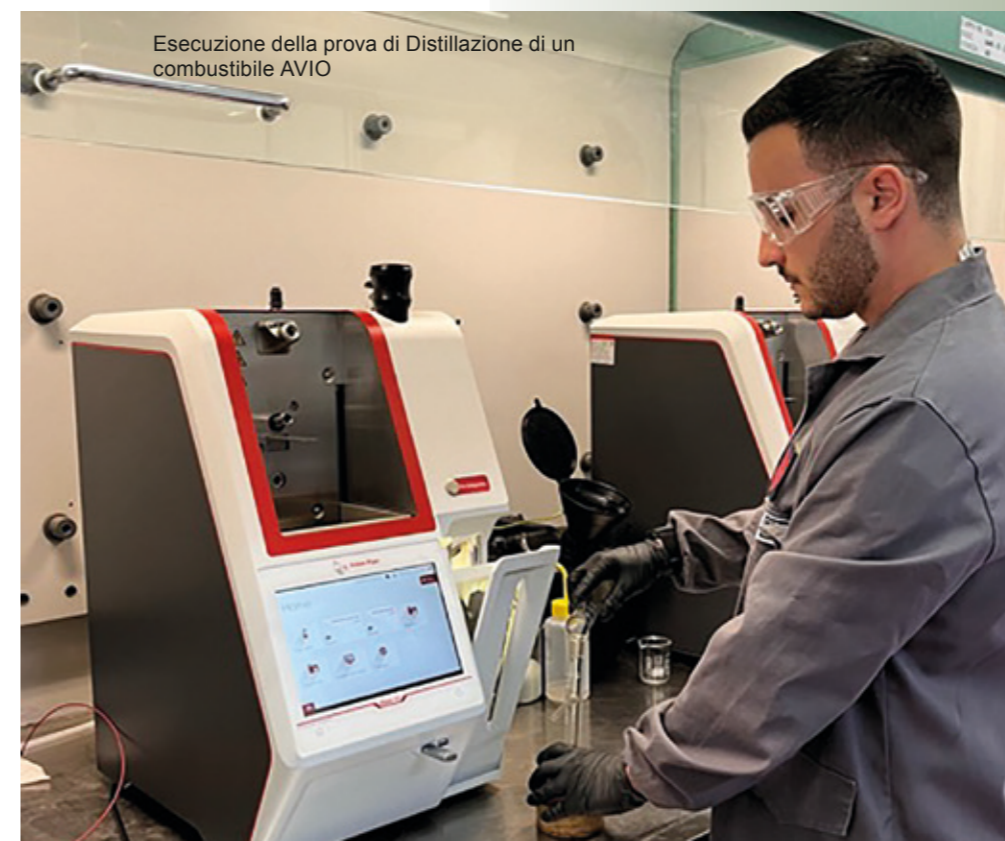
Esecuzione della prova di Distillazione di un combustibile AVIO
